## Skade-, haveri- och materialkompetens inom DEKRA

### Utreda skador på vindkraftverk

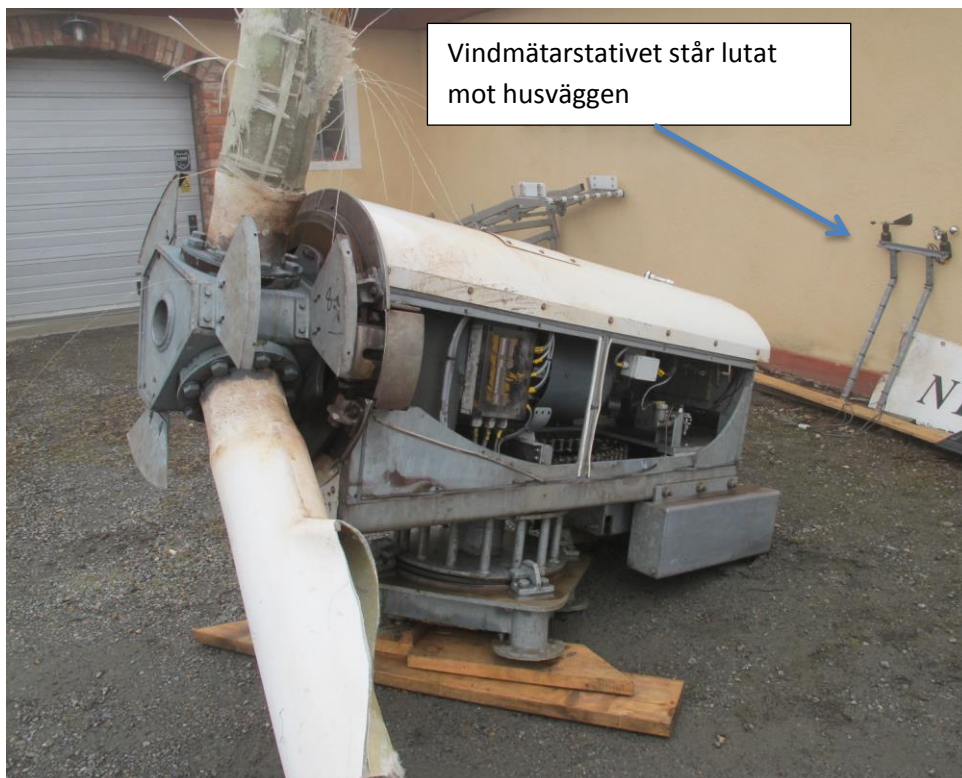
Ett par gånger har gruppen ryckt ut för att utreda skador och haverier på vindkraftverk. Vid ett av dessa tillfällen var det var ett mindre vindkraftverk som hade skenat i blåsten och slutligen totalhavererat. Som i de flesta fall är det flera olyckliga omständigheter som hade samverkat till det slutgiltiga haveriet. I detta fall bedömdes den främsta orsaken bero på två brutna svetsar för vindmätarstativet.

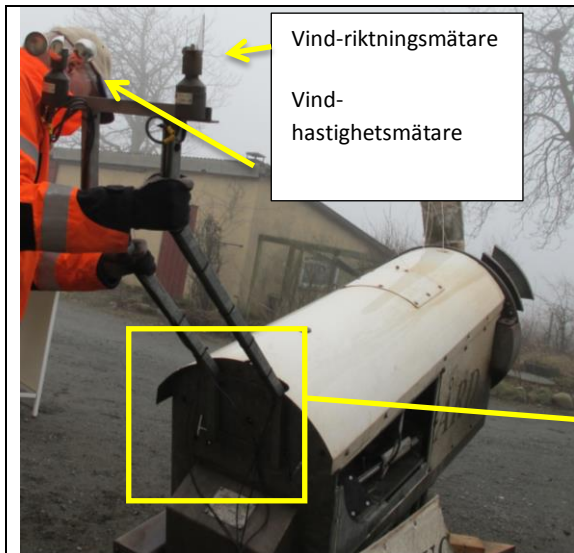
Mätarstativ med vindhastighetsmätare och vindriktningsmätare

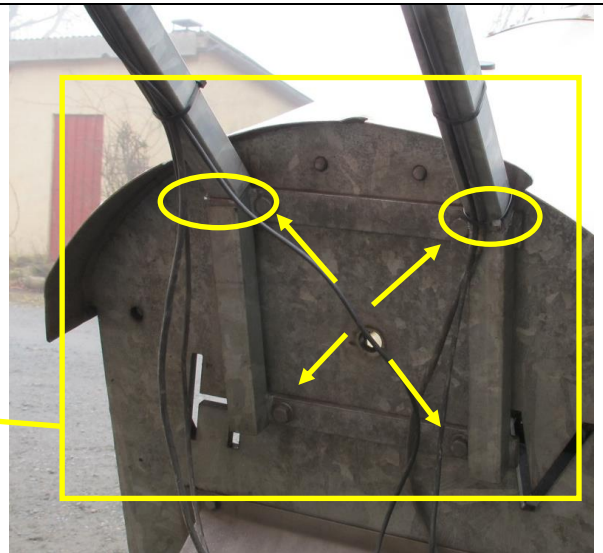
Mätarstativet sitter med fyra bultar. Stativet hade gått av vid de båda ovalerna. Notera de svarta signalkablarna till styrsystemet

Det som hade hänt var att de båda ganska tunnväggiga fyrkantprofilerna som höll vindmätarstativet på plats gick av vid svetsar vid "knän". Detta medförde att vindmätarstativet hängde och dinglade i den hårda blåsten. Under dessa omständigheter fanns det ingen möjlighet för vindriktningsmätaren att avgöra åt vilket håll aggregatet skulle vridas för att falla ut från vinden.

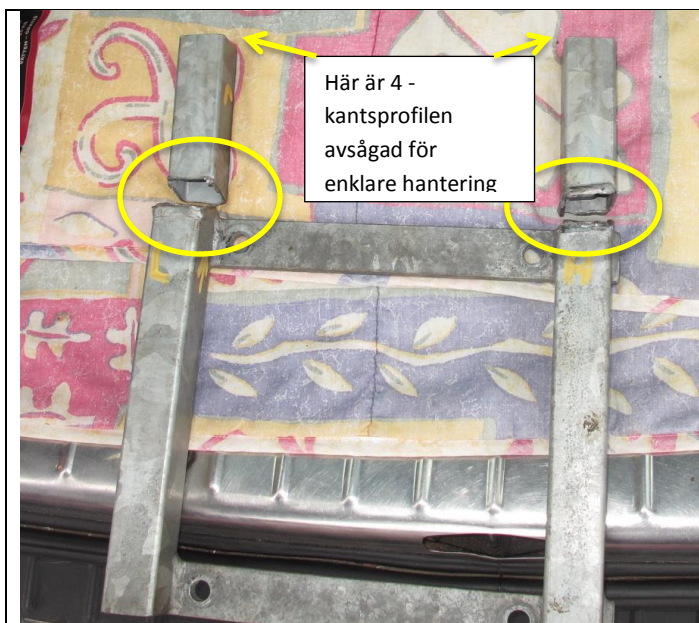
De båda brutna svetsarna vid "knäna"

I fallet med vindkraftverket var bedömningen att haveriet hade uppstått "plötsligt och oförutsett". I efterhand kunde det konstateras att konstruktionen för detta vindmätarstativ var olämplig. Dels var "knäet"/svetsen placerad på den sämst tänkbara positionen där påfrestningarna var som störst, dels var utförandet på svetsen av tveksam kvalitet.

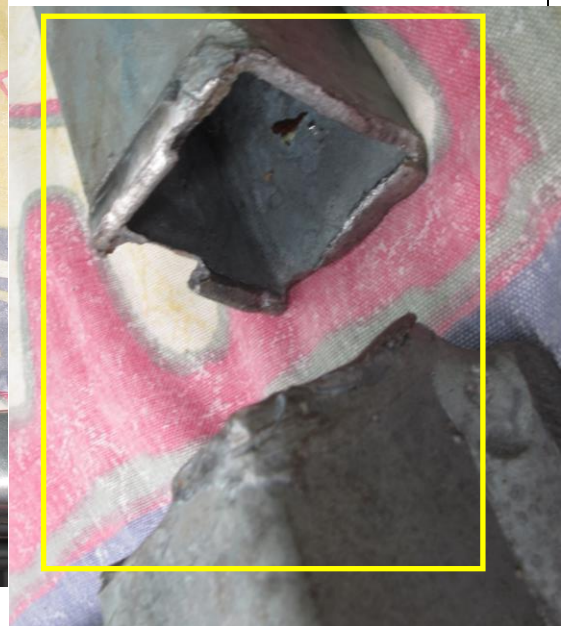
Närbild på den ena brutna svetsen i föregående
